Mapeamento e monitoramento de processos erosivos a partir de imagens *Ikonos*: Um estudo de caso da área urbana do Município de Queluzito (MG)

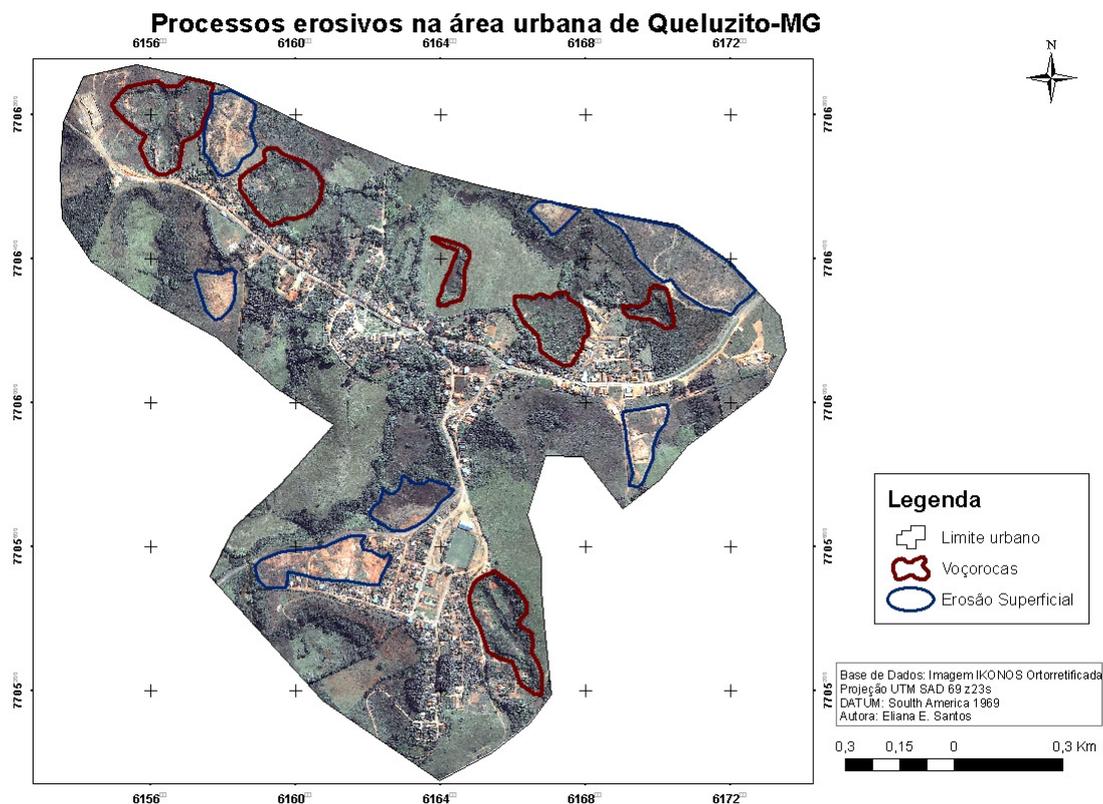
Figura 2. Processos erosivos identificados na área urbana do Município.

O uso e ocupação dos solos ao longo da história do município contribuiu para o aparecimento de feições erosivas de diferentes formas, tamanhos e processos. A área urbana se expandiu sobre um interflúvio e desceu as encostas. A água pluvial, estradas e esgotamento doméstico contribuíram de forma significativa para implantação dos processos erosivos e o comprometimento da estabilidade das encostas. Na Figura 2 identificamos os processos erosivos presentes dentro da área urbana do Município.

Dentre os principais problemas identificados na área urbana, citamos a ocupação de encostas e os processos erosivos em diversas escalas. Foram identificadas seis voçorocas em diferentes estágios de estabilidade e evolução perfazendo um total de 3134 m² e sete processos erosivos que caminham da parte superficial para a subsuperficial, neste caso, erosão laminar para ravinamentos perfazendo um total de 2241 m². Estas áreas estão muito próximas aos processos de voçorocamento e, se no futuro não forem estabilizadas tendem a se transformar em grandes processos erosivos.

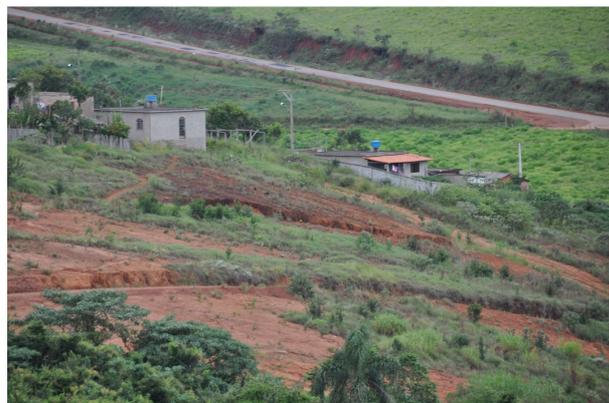
Figura 4. Erosão laminar e por ravinas. Área de expansão urbana.

As características desta área, representadas principalmente por relevo acidentado e solos com alta suscetibilidade à erosão, são fatores limitantes para expansão urbana e agricultura. Abaixo na figura 3 identificamos paisagem típica do Município. Na Figura 4 processos erosivos laminares e em ravinas, na Figura 5 voçoroca em estágio natural de recuperação e na

Os sete pontos de erosão laminar e ravinamento encontram-se em estágio ativo. Neste caso, medidas de estabilização e recuperação das áreas devem imediatamente ser implementadas.

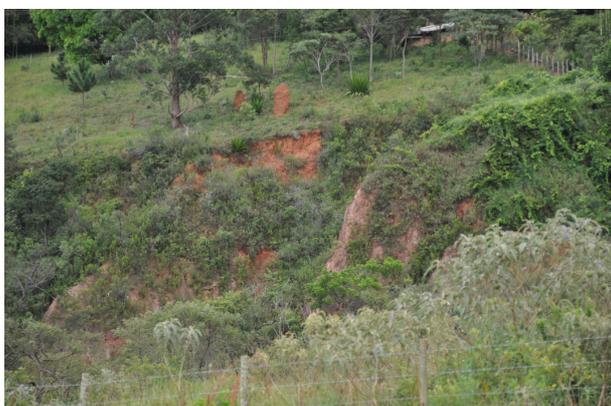
Figura 5. Voçoroca dentro da área urbana em processo natural de recuperação

Ao analisar os seis pontos de voçorocas na área urbana foi observado que estes se encontram em estágio natural de recuperação. Mas, se medidas para controlar o escoamento superficial e o lançamento de efluentes não forem tomadas, elas podem ser ativadas. A evolução é constatada pelo aceleração do processo de instabilização, criando novas superfícies potenciais de ruptura, as quais podem ser aceleradas pela pressão antrópica, através de construções civis.

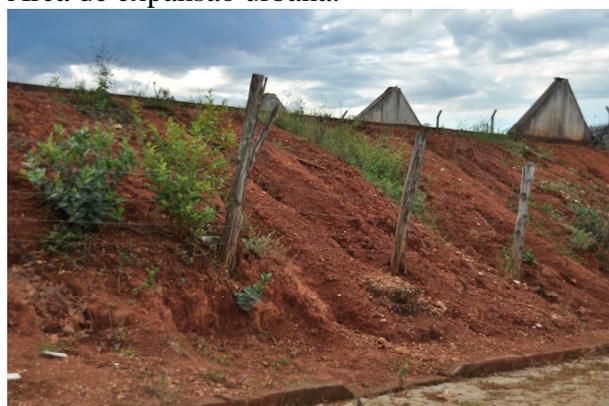
Figura 6. Talude exposto.

Figura 6 talude exposto, muito comum em todo o município.

Não existe no município uma preocupação explícita com esta situação. Apesar da limitação dada pelas voçorocas, os processos de uso e ocupação dos solos se dão sem uma interferência direta do município. Os cortes para construção de residências e estradas deixam os taludes expostos. A água pluvial em algumas vias é colocada diretamente dentro das voçorocas e as encostas são cortadas de forma aleatória, sem nenhuma preocupação técnica.
