## Diagnóstico ambiental da Microbacia do Córrego Barro Preto utilizando ferramentas de sensoriamento remoto

Erwin Becker Marques<sup>1</sup>  
Janaina Camille Pasqual<sup>1,2</sup>  
Leidiane Mariani<sup>1</sup>  
Paola Beatriz May Rebollar<sup>2</sup>

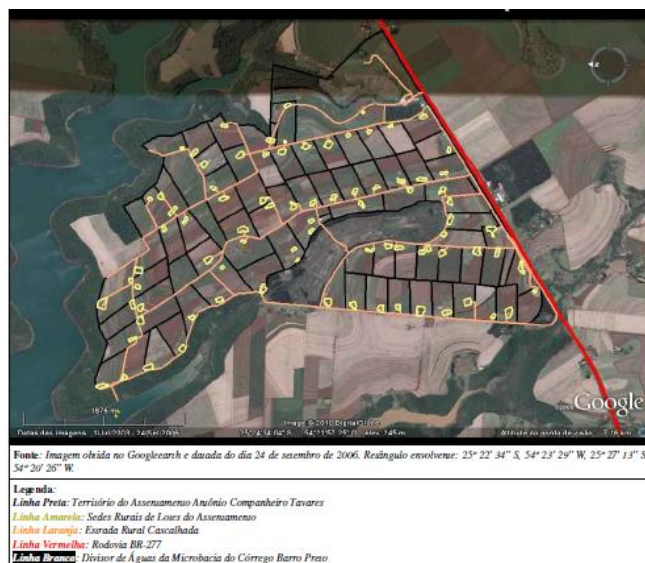
Figura 2. Lotes que compõem o assentamento ACT

Na microbacia as atividades agropecuárias predominantes são as familiares. A vertente oeste é usada por colonos da Linha Rural Rio Bonito. A maior área da microbacia é ocupada pelo assentamento ACT, relacionado ao Movimento dos Trabalhadores Rurais SemTerra (MST). A maior parte destes lotes não apresenta titulação de terras. A figura 2 mostra a disposição dos lotes no assentamento.

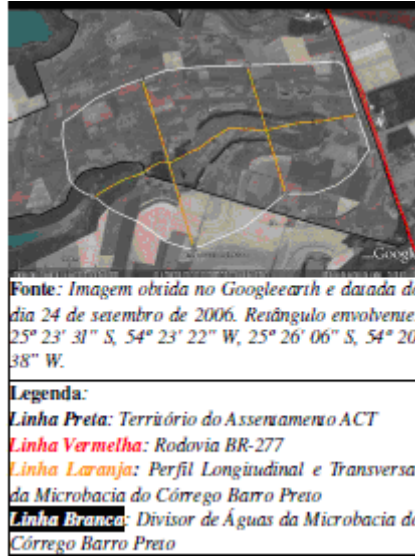
Figura 3. Seções topográficas da Microbacia Córrego Barro Preto

Para melhor compreender e representar as condições topográficas da microbacia foram elaborados perfis topográficos a partir das informações de altitude disponíveis na ferramenta Google Earth. Estes perfis visam demonstrar a declividade e a distancia acumulada em km. A figura 3 mostra as seções dos perfis topográficos elaborados. Os gráficos 1, 2 e 3 representam os referidos perfis.

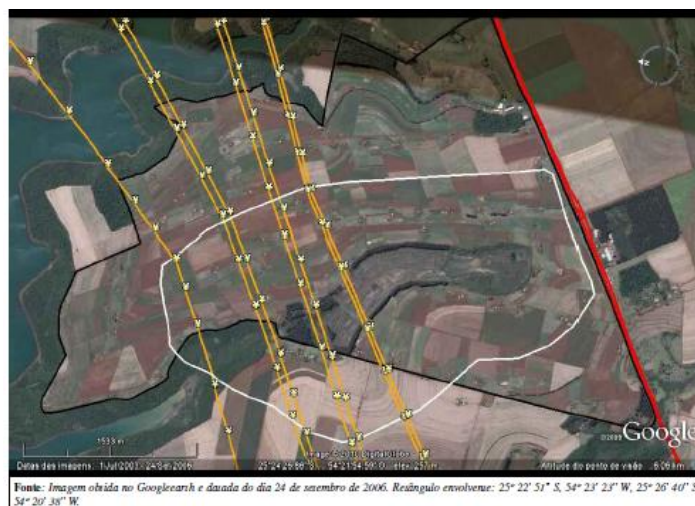
Figura 5. Linhas de Transmissão que cortam a Microbacia Córrego Barro Preto

Quatro linhas de transmissão cortam a microbacia. Estas linhas passam por áreas agrícolas e por remanescentes florestais, conforme representado na figura 5.
