## O uso do geoprocessamento na caracterização da cobertura vegetal e uso atual do solo na bacia hidrográfica do Rio da Dona

Djalma Villa Gois<sup>1</sup>  
José Antonio Pacheco de Almeida<sup>2</sup>

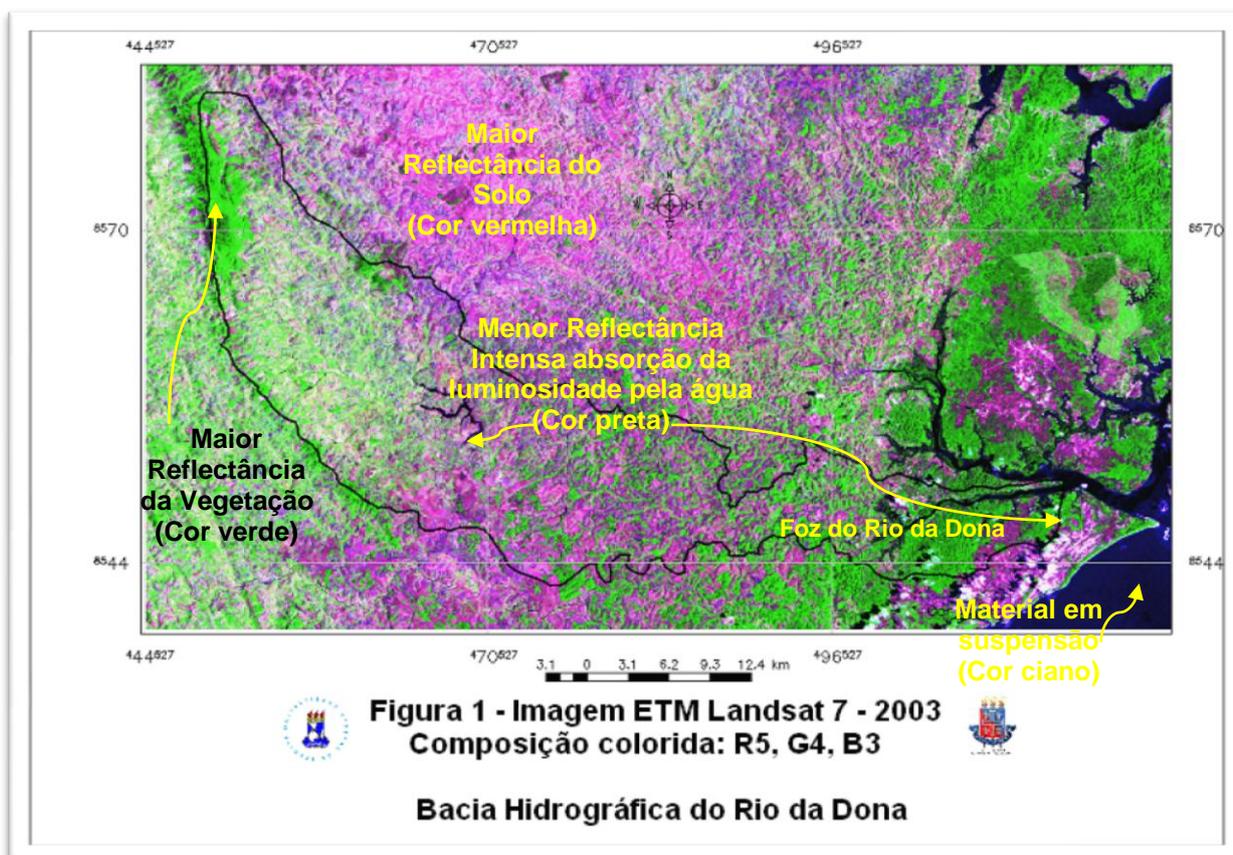
As imagens da bacia hidrográfica do Rio da Dona, vistas no decorrer deste Artigo, são frutos de uma composição colorida das bandas 3, 4 e 5 do sensor ETM<sup>+</sup> do satélite Landsat 7. Visando reconhecer e caracterizar com propriedade os alvos destas imagens foi feita a combinação 543 com estas bandas, cuja imagem produzida aparecem em cores padrões (FIGURA 1), ou seja, a vegetação é representada pela cor esverdeada, porque a cor verde, advinda do processo computacional, foi associada aos dados de reflectância da banda ETM4 (infravermelho próximo), que representa a região de maior resposta espectral da vegetação. O segundo pico de maior refletância da vegetação ocorre na região do infravermelho médio (banda ETM5), que é associada à cor vermelha. A mistura dessas duas cores resulta na cor amarela. Portanto, dependendo da densidade de cobertura da vegetação, esta aparecerá na imagem com variações mais forte ou mais fraca da cor verde. O pico de maior reflectância do solo exposto está associado à banda ETM5 e encontra-se agregada à cor vermelha, advinda do processo computacional. Desta forma o solo aparecerá na imagem com cores avermelhadas. A

cor azul foi associada à banda ETM3 (região do visível), onde as águas ficaram com cores pretas devido a intensa absorção pela água dos raios solares, e ciano quando há material em suspensão, conforme Câmara e Medeiros (1998).

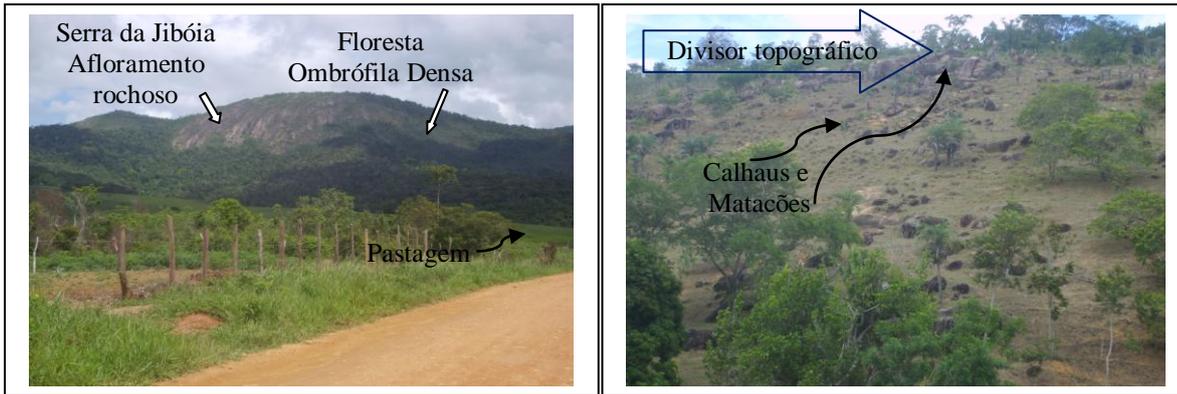
**FOTO 1**–Divisor topográfico: Serra da Jibóia. **FOTO 2** - Divisor topográfico: morro Bom Jardim.

Visando a classificação supervisionada da imagem Landsat 7, faz-se uma comparação entre fotografias verticais registradas com uma câmara digital comum e imagem Landsat para o reconhecimento e caracterização de alvos na bacia hidrográfica. Os primeiros alvos a serem considerados são os divisores topográficos da bacia hidrográfica representados pela serra da Jibóia (FOTOS 1) e pelo morro Bom Jardim (FOTO 2), localizados no alto curso da bacia hidrográfica. A Foto 1 apresenta parte da serra da Jibóia localizada ao norte. Concebem áreas onde a vegetação está mais preservada com testemunhos da Floresta Ombrófila Densa, evidentemente bastante alterada pela exploração seletiva de espécies. Nas encostas mais íngremes da serra, com declividade superior a 45% observa-se a presença de afloramentos rochosos granulíticos do Complexo Caraíba. Nas áreas mais planas e suave onduladas o uso do solo é constituído por pastagens cujas biomassas são menos elevadas do que aquelas situadas nos vales úmidos e mais elevadas do que aquelas situadas em áreas degradadas. A estas são denominadas de pastagens de nível 2.

Destaca-se na Foto 2 o divisor da bacia hidrográfica oposta à da serra da Jibóia, formada pelo morro Bom Jardim. São áreas com declividades superiores a 35% que, devido a intensa atividade das águas pluviais, estes solos apresentam-se rasos a pouco profundos, com presença nas encostas de calhaus e matações espalhados pela superfície do terreno com pouca vegetação. Estes solos são denominados de Luvisolos.

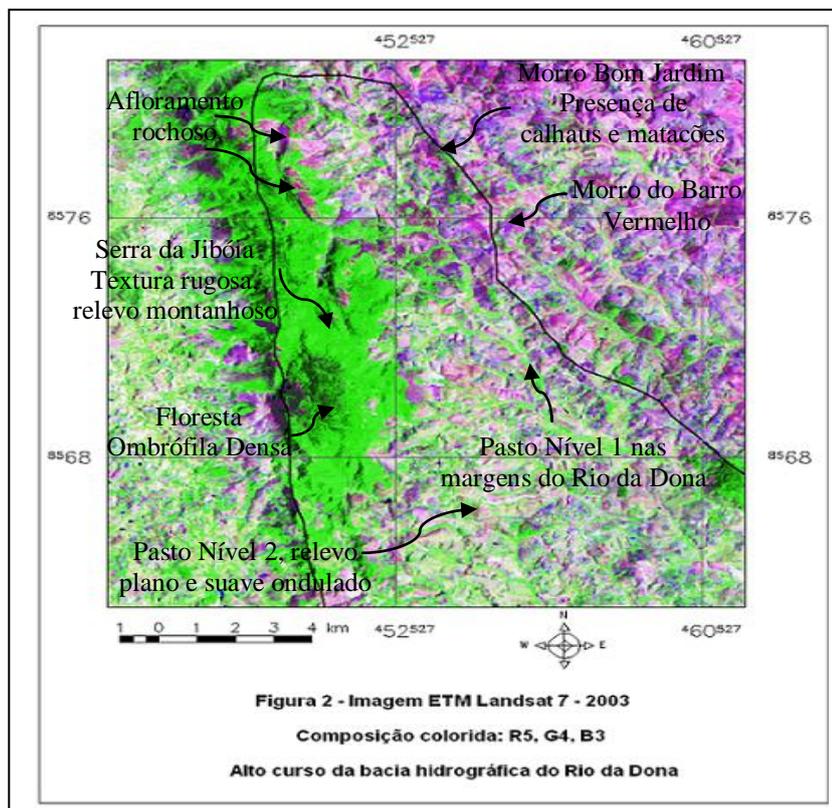
A cor verde vivo, da imagem ampliada (FIGURA 2), representam a Floresta Ombrófila Densa que predomina nas áreas de relevo com maior elevação a exemplo do divisor topográfico da Serra da Jibóia. Estas áreas mais movimentadas são identificadas na imagem através da percepção da textura rugosa e sombreada. Nas encostas mais íngremes ocorrem afloramentos rochosos que estão representados, na imagem de composição colorida 543, pela cor lilás escuro. As áreas de coloração verde bem clara, quase esbranquiçada, vistas nesta imagem, são constituídas de pastagens de nível 2. Percorrendo as margens dos leitos dos rios, desde suas nascentes até o curso principal, encontram-se as áreas que formam os vales representados pela cor verde de intensidade média e que são constituídas também por pastagens, entretanto com mais biomassa, caracterizando-as de nível 1, sem a mata ciliar.

As cores avermelhadas na Figuras 2 representam as áreas mais degradadas e desmatadas com solos rasos e frequente presença de calhaus e matacões cobrindo a superfície do solo.

Com o objetivo de observar as semelhanças entre as fotos e a imagem Landsat 7, foi ampliada esta imagem no extremo norte da bacia hidrográfica onde pode correlacionar os alvos entre elas.

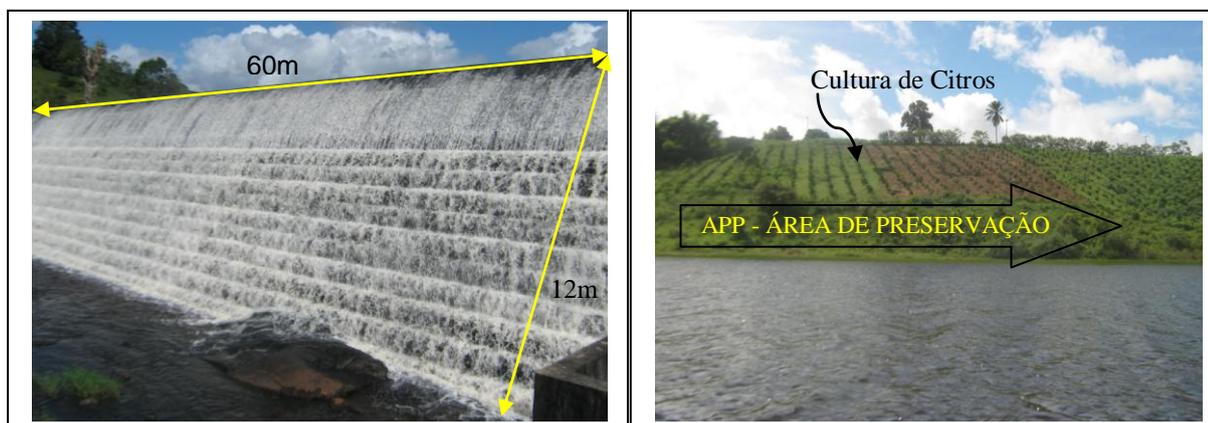
**FOTO 3** – Atual barragem para o abastecimento humano de Santo Antonio de Jesus–BA

Na Foto 3, observa-se a barragem que forma o reservatório onde é captada a água bruta para o abastecimento humano nas cidades de Santo Antonio de Jesus e Dom Macedo Costa. Esta barragem contém 60 metros de comprimento por 12m de altura, cuja cota máxima do extravasor é 167,5 metros de altitude, formando um espelho de água aproximada de 285 hectares e, segundo a EMBASA, possui um volume armazenado de 12,99 milhões de metros cúbicos. Este reservatório é constituído pela confluência dos rios da Dona, Preto e de Areia.

O primeiro refere-se às áreas agrícolas com cultivo de citros, invadindo as áreas de preservação permanente ao redor de reservatórios de água artificiais (FOTO 4), que deveriam ter como largura mínima 100 metros, segundo a Resolução do CONAMA 303, que dispõe sobre parâmetros, definições e limites de Áreas de Preservação Permanente. Ademais, neste tipo de cultura, comum da região, utiliza-se fertilizantes químicos, que compromete a qualidade da água para o abastecimento humano.

As três fotografias seguintes (FOTOS 4, 5 e 6) apresentam a superfície laminar das águas do reservatório do Rio da Dona e suas margens, trazendo consigo três problemas ambientais.

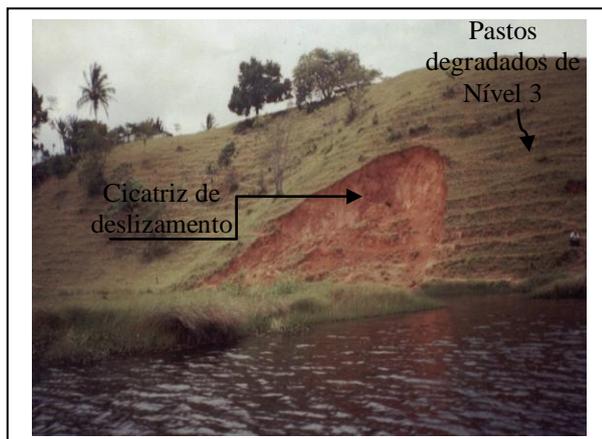
**FOTO 5** – Movimento de massa nas vertentes do Rio Preto.

O segundo problema ambiental refere-se às erosão que vêm ocorrendo de maneira acelerada nas encostas de morros às margens do Rio Preto em áreas de pastagens degradadas (FOTO 5). A destruição da floresta pelo homem, deixando a superfície da encosta exposta à erosão, provocou um movimento de massa típico do processo de deslizamento causado pelas intensas e frequentes precipitações pluviométricas, saturando o solo, tendo por consequência o assoreamento das margens do reservatório. Do ponto de vista morfológico podemos distinguir a forma convexa geral do morro e o entalhamento do deslizamento, dando início a formas côncavas embutidas dentro da vertente convexa.

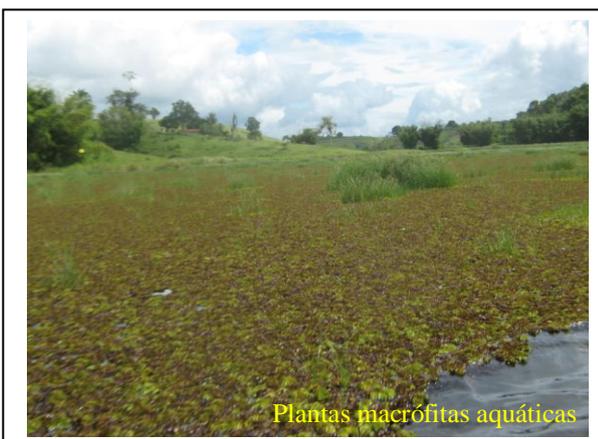
**FOTO 6** – Domínio de plantas macrófitas nas margens do reservatório do Rio da Dona

O terceiro problema acena para a presença de plantas macrófitas aquáticas que já ocupam todas as extremidades do reservatório (FOTO 6), comprometendo o volume de água bruta disponível para o abastecimento humano. Estas plantas têm se desenvolvido porque parte dos fertilizantes utilizados nas culturas agrícolas, os esgotos residenciais e solos em suspensão, através das enxurradas das águas de chuva têm sido levados para dentro do reservatório, dando-lhe uma condição de desequilíbrio caracterizada pela grande quantidade de nutrientes que aceleram o crescimento da vegetação aquática em quantidades indesejáveis,

implicando na diminuição do volume de água bruta, entupimento de crivo de bomba d'água, dificuldades na navegação, pesca, recreação, etc.

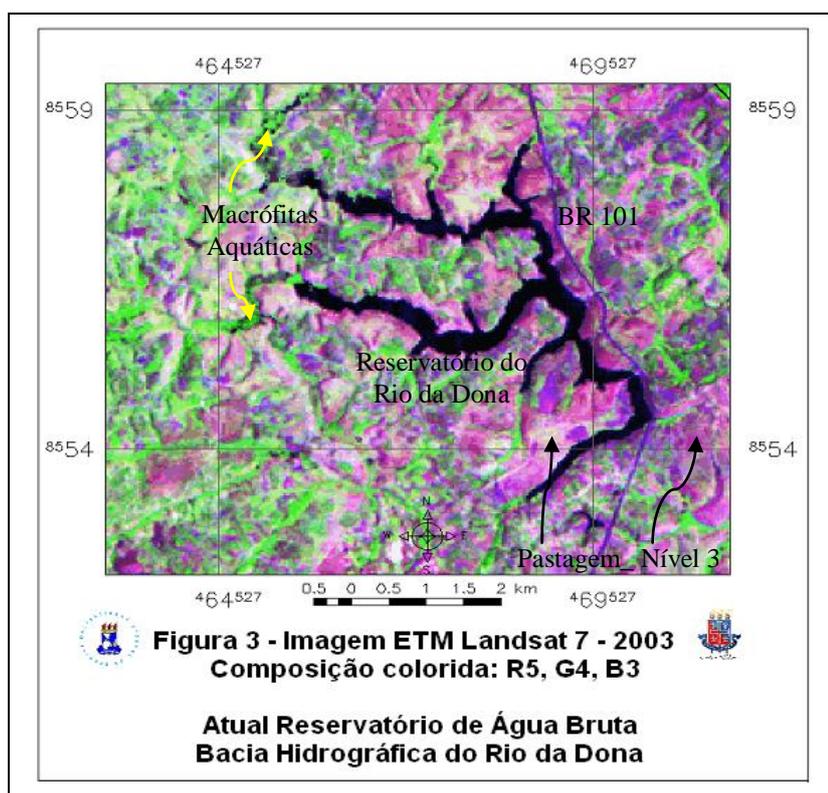
A imagem representada pela Figura 3, mostra a superfície do atual reservatório do Rio da Dona e o seu entorno. Nesta imagem a vegetação apresenta-se com variações da cor verde, o solo quando exposto ou com pouca biomassa com tonalidades avermelhadas, a BR 101 de cor lilás e a água do reservatório de cor preta e superfície lisa. Nas extremidades do reservatório nota-se grande quantidade de plantas macrófitas aquáticas, que estão representadas pela cor verde clara que se prolongam pelas margens dos rios e riachos em terras úmidas dos vales caracterizando as pastagens de nível 1.

Nos interflúvios percebe-se áreas apresentando cores magentas (variando do rosa claro ao lilás). Essas áreas representam solos degradados devido às constantes utilizações de maquinários agrícolas voltados para os cultivos de citros e mandioca, entretanto predominam aí as pastagens bastante degradadas de nível 3 com baixo volume de biomassa.

O segundo alvo a ser considerado está localizado no médio curso da bacia hidrográfica mostrado nas Fotos 3, 4, 5 e 6 e na Figura 3.

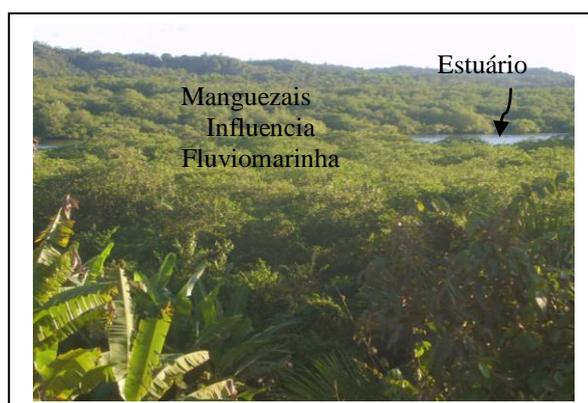
**FOTO 7** – Estuário do Rio da Dona. Área de manguezal.

Seguindo rio abaixo este se alarga progressivamente até o estuário Rio da Dona onde está sujeito às variações dos fluxos das marés, que em seus constantes movimentos arrastam diversas partículas em suspensão formando um substrato aluvial fluviomarinho, composto por solos indiscriminados, ricos em detritos orgânicos, formando os Manguezais (FOTO 7).

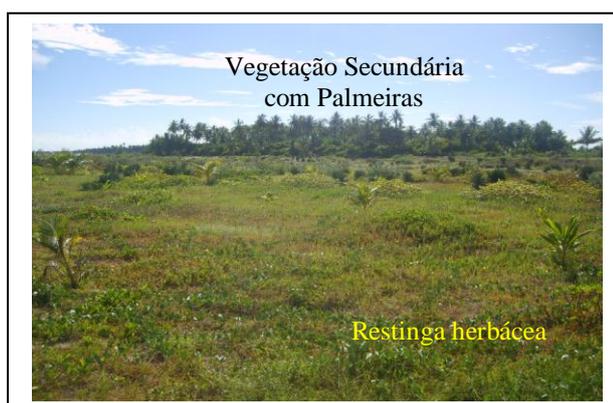
**FOTO 8** – Baixada Litorânea. Vegetação de restinga herbácea.

Apesar da área desta bacia hidrográfica não atingir o oceano, pois é limitada pelo Rio Jaguaripe, ela sofre uma grande influência marinha formando as restingas, que ocorrem sobre as planícies aluviais onde os Neossolos Quartzarênicos e os Espodossolos são os tipos dominantes. De acordo com o Projeto Radambrasil (1981), a vegetação dessa área é constituída de *halófitos-psamófitos* endêmicos e de outras espécies adaptadas a essa condição ecológica formando povoamentos descontínuos arbustivo e herbáceo (FOTO 8).

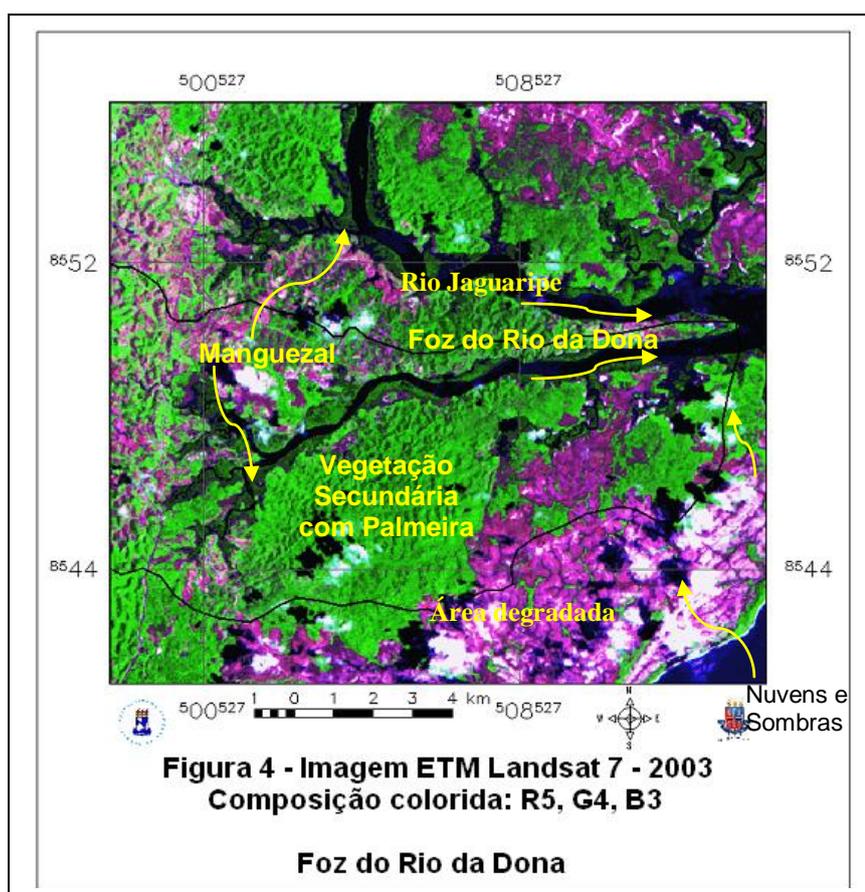
A imagem concebida pela Figura 4 de composição colorida 543, representa uma área situada no baixo curso da bacia hidrográfica, destacando o estuário do Rio da Dona, este de coloração preta, que percorre na direção oeste – leste; neste ambiente aquático ressaltam-se nesta imagem algumas manchas azuladas, próximas à foz, que sugerem a presença de sedimentos em suspensão. Observa-se também outras manchas de cor preta com formas múltiplas, porém próximas ao arredondamento, que representam as sombras das nuvens brancas.

Margeando o rio principal e os seus afluentes observa-se áreas que representam os manguezais cobertos por formações pioneiras fluviomarinhas arbóreas. Nesta imagem a vegetação apresenta-se de coloração verde com tons escuros e textura lisa.

Na margem direita do Rio da Dona uma grande área de cor verde vivo com textura rugosa se apresenta na imagem. Esta área corresponde à região da floresta ombrófila densa, atualmente modificada pela intervenção humana, substituída por culturas diversas e pela vegetação secundária com palmeiras. Nota-se também áreas de coloração roxa que significa a exposição do solo sem vegetação.

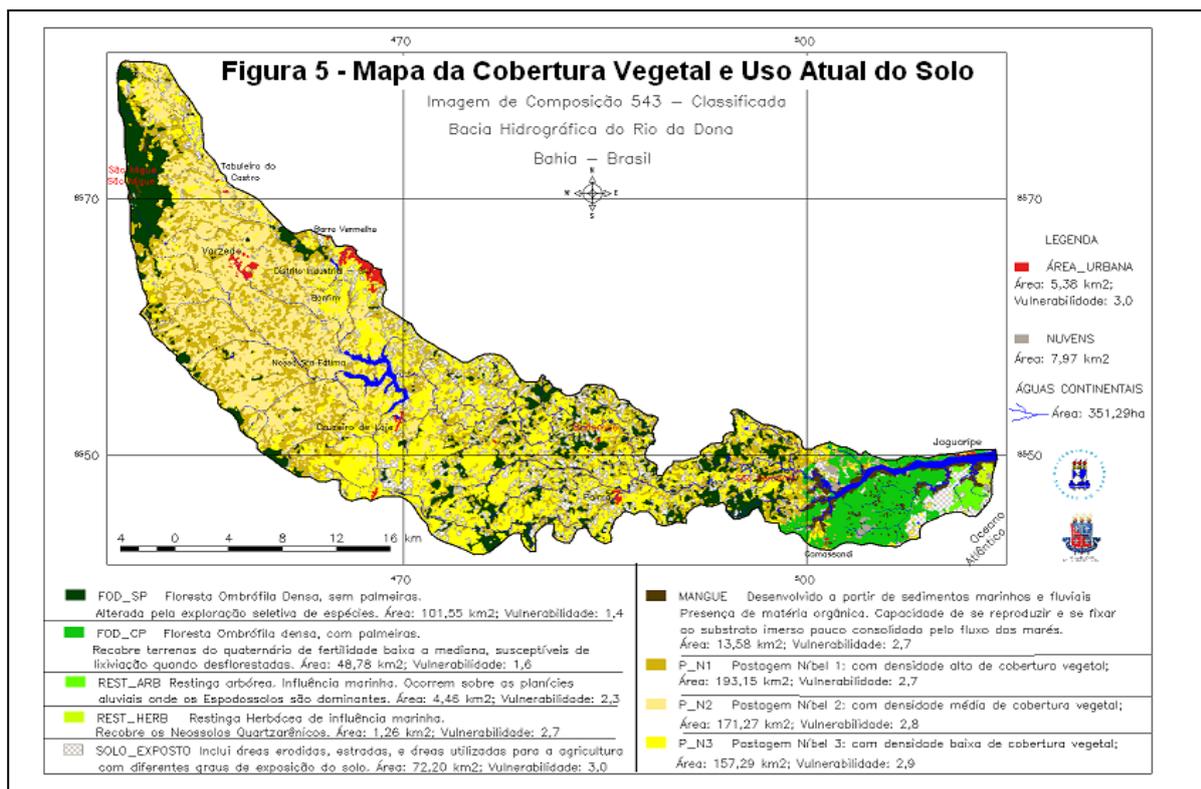
Após o reconhecimento e caracterização dos alvos nas imagens da bacia hidrográfica foi realizada a classificação supervisionada da imagem ETM – Landsat 7 por meio de técnicas de processamento digital, onde foi feito um método de extração de informação da imagem, por pixel, para reconhecer padrões e objetos homogêneos. O resultado final é uma imagem onde cada pixel contém informação de uma classe associada ao ponto da cena correspondente (FIGURA 5). Neste processo foram encontradas doze classes de cobertura vegetal e uso da terra, apresentadas na Tabela 1, com suas respectivas áreas de ocupação.

TABELA 1 – Classes de uso da terra e cobertura vegetal que ocorrem na área da bacia hidrográfica do Rio da Dona.
