VIABILIDADE DE CONTROLE DE EROSÃO  
NAS PRAIAS DE CAIOBÁ E GUARATUBA

Rodolfo José Angulo (Coordenador) -  
e João Jorge de Andrade  
IPARDES - Fundação Edison Vieira  
Rua Paraguassú, nº 478 - Juvevê - Curitiba-Pr. Brasil

SECRETARIA DE ESTADO DO PLANEJAMENTO  
**IPARDES** INSTITUTO PARANAENSE DE DESENVOLVIMENTO ECONÔMICO E SOCIAL  
 VIABILIDADE DO CONTROLE DE EROSÃO NAS PRAIAS DE CAIOBÁ E GUARATUBA  
 MORFOLOGIA DO LITORAL - 1953  
 CURITIBA - PARANÁ

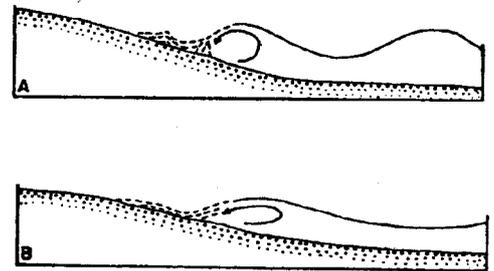
FIG. 1 - Ação das ondas sobre a praia (segundo Lewis, citado por Sparks 1961 e Bigarella 1966).  
A-ondas destrutivas; B-ondas construtivas.

"dois tipos de onda são considerados por Lewis (citado por Keunen, 1950): destrutivas e construtivas. As primeiras são irregulares, íngremes e próximas uma das outras. Elas quebram perto da linha d'água e caem verticalmente segundo um movimento aproximadamente circular, produzindo um fluxo sobre a praia relativamente fraco e inefetivo, porém de grande volume. Nestas condições o refluxo é poderoso em virtude de quase não haver tempo para percolação. Estas ondas resultam de fortes ventos soprando do mar para a terra, e apresentam uma pronunciada tendência para erosão (fig. 1).

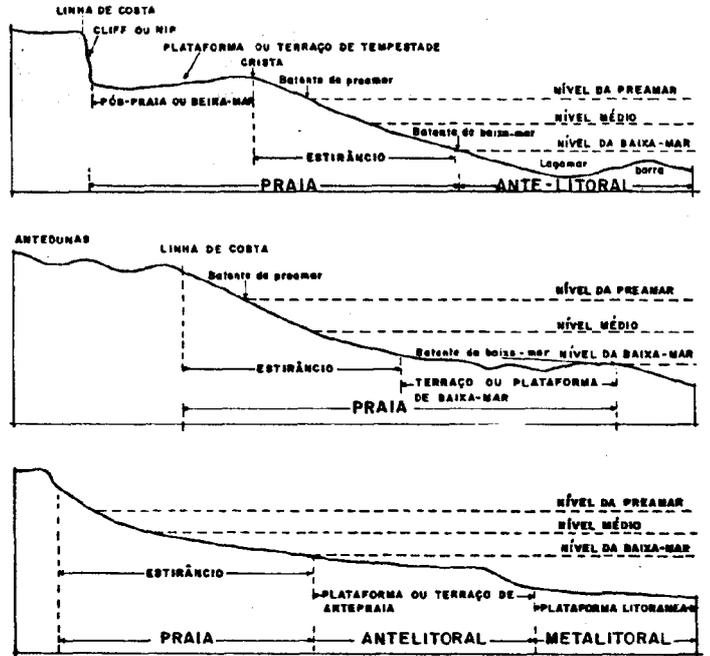
Fig. 2a - Terminologia do ambiente praiãl (Bigarella, 1966).

A terminologia da morfologia do perfil de praia ẽ muito variada e freqũentemente depende do tipo de praia considerado (figuras 2a e b).

Em linhas gerais uma praia estã constituĩda pelo estirãncio, uma pendente ligeiramente cõncava, cuja declividade depende principalmente da granulometria do sedimento e situa-se entre os nĩveis de baixa-mar e preamar normais.

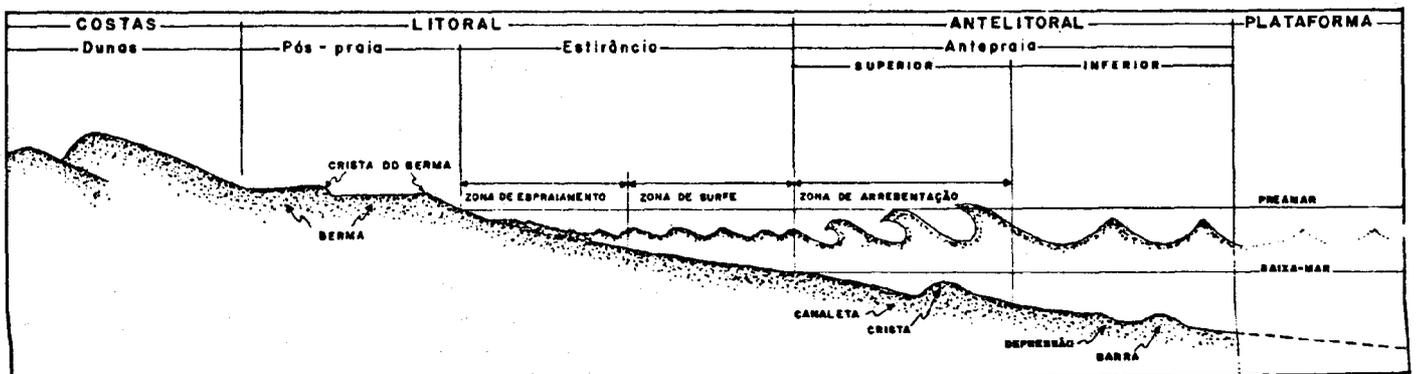
Fig. 2b - Terminologia da costa e litoral. Pires Neto (1978).

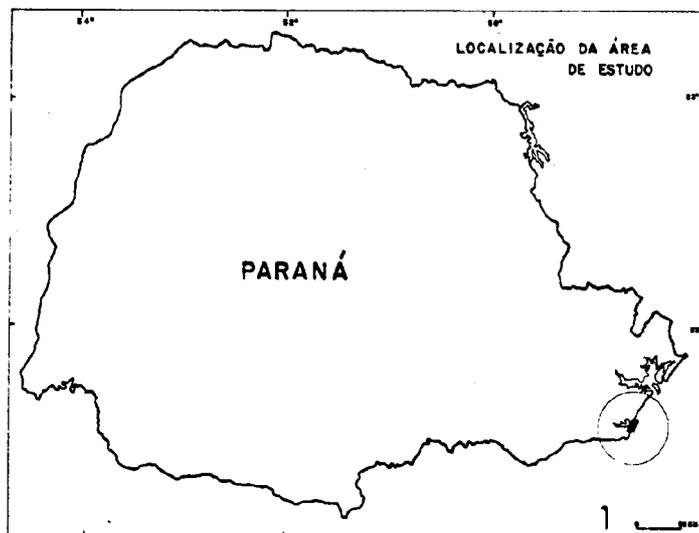
A praia Brava de Caiobá e a de Guaratuba constituem a área específica deste estudo. No entanto, dadas as características espaciais e dinâmicas da área, foram feitas observações sobre todas as praias que vão das proximidades da Ponta de Matinhos ao norte, até Ponta Brejatuba ao sul (mapa 1).

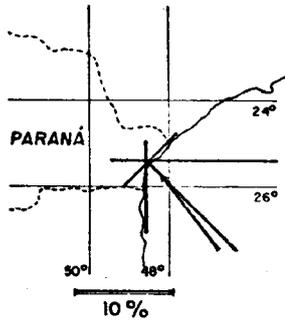
FIG 3 - Diagrama de freqüência dos ventos em Paranaguá. (Bigarella, 1966).

A deriva litoral, na região considerada, é segundo J. Bigarella (1966), sul-norte, originada pela maior frequência de ventos de quadrante SE (fig. 3).

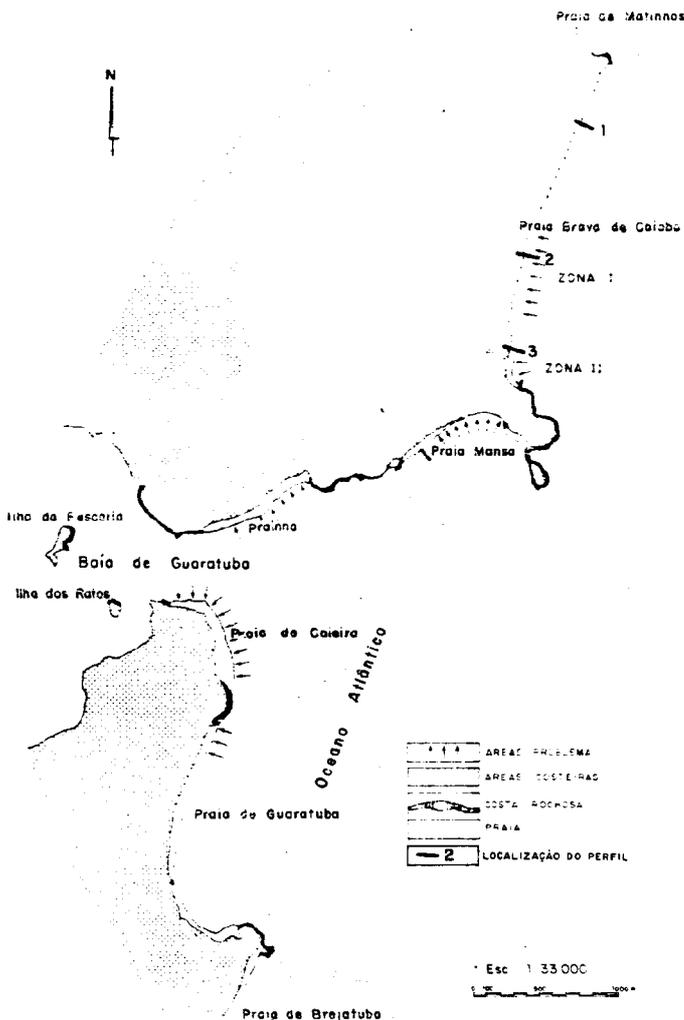
ÁREAS PROBLEMA

Foram detectadas duas zonas de erosão, tratadas individualmente (mapa 2).

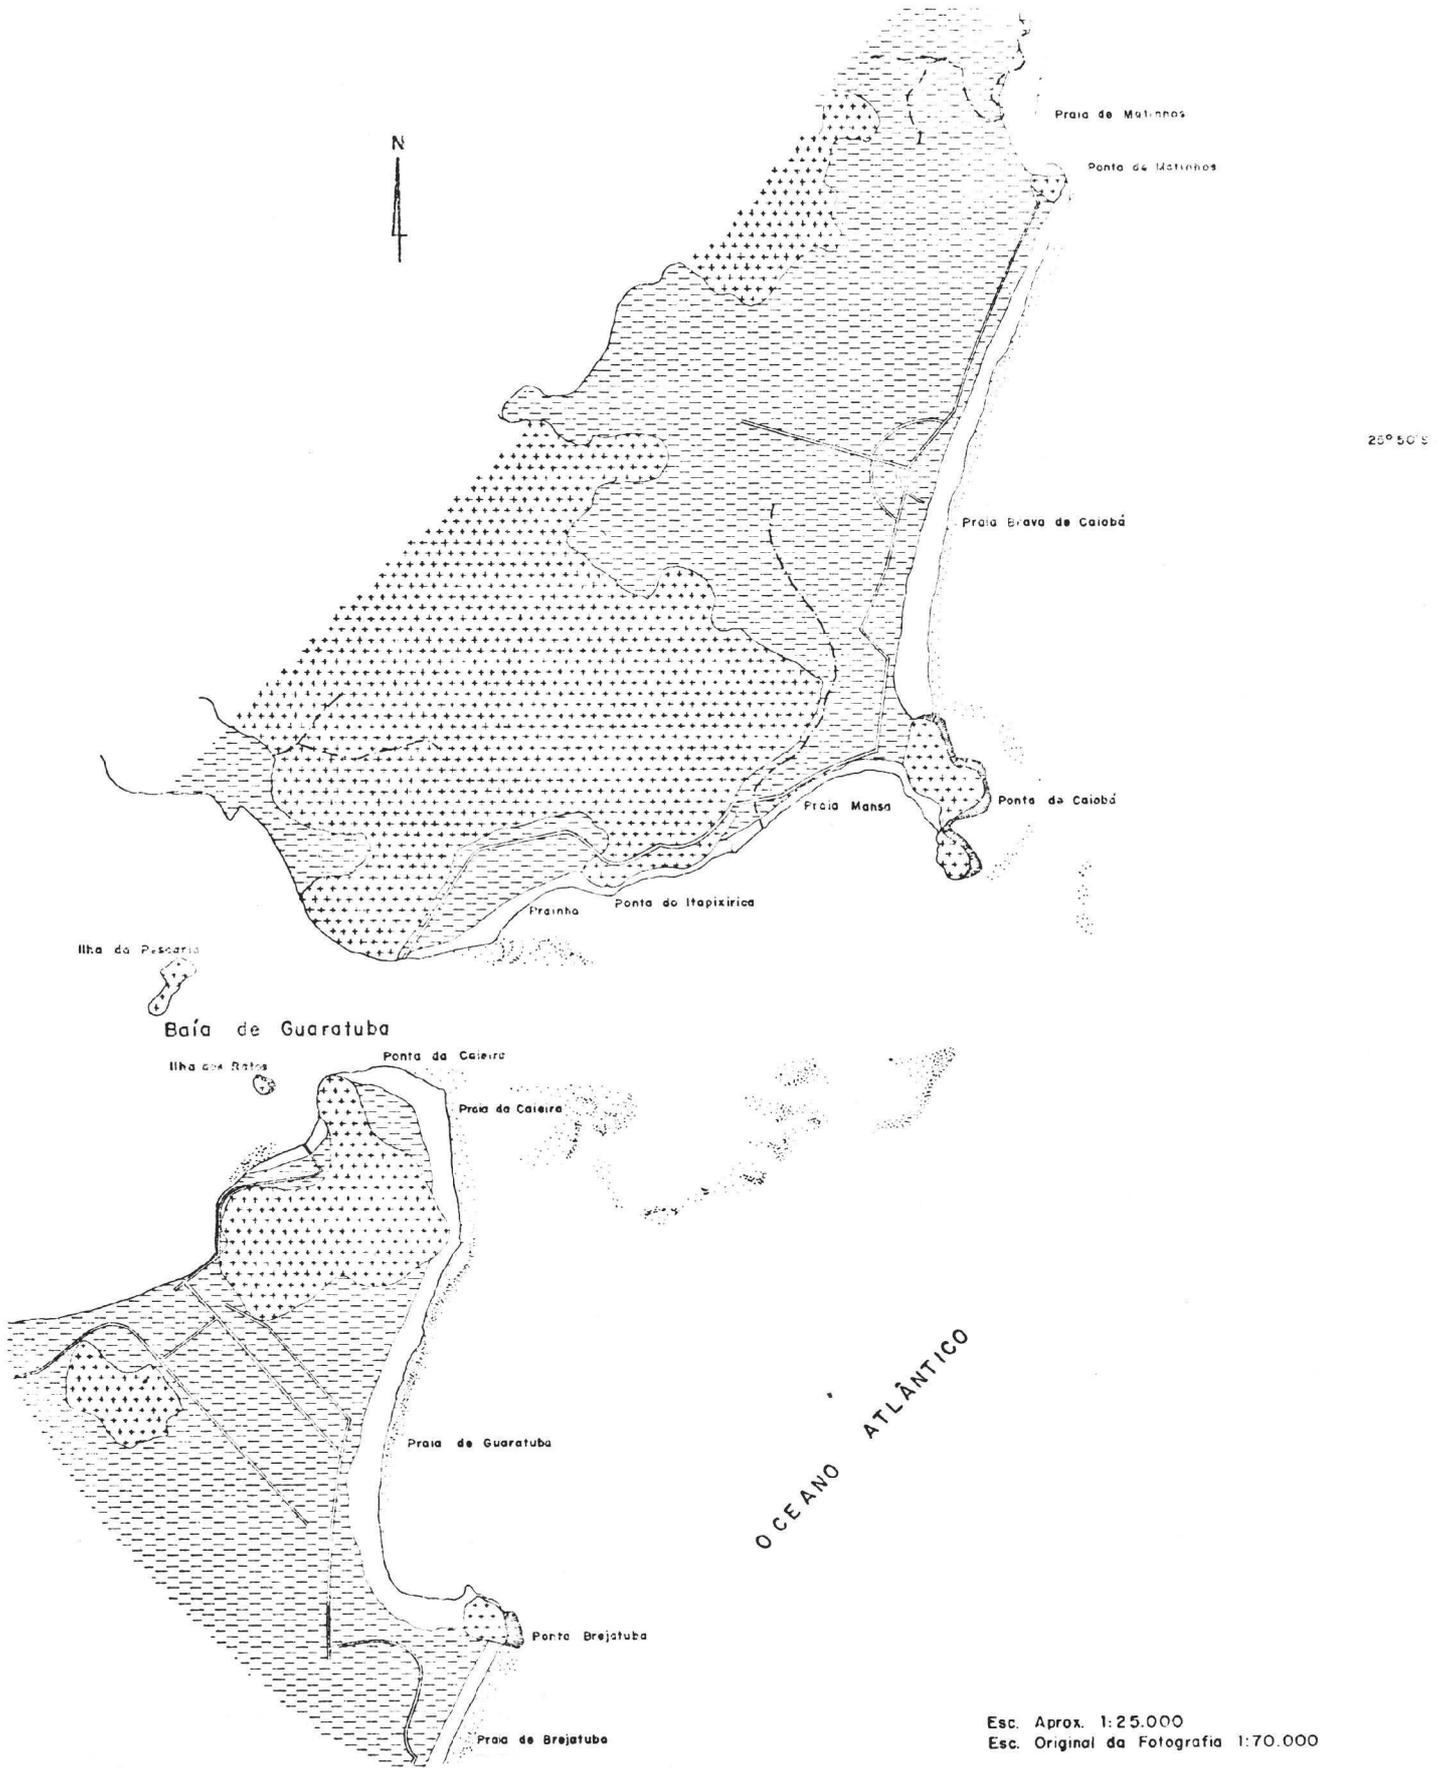
MORFOLOGIA DO LITORAL - 1963

Na Prainha a fase de maior erosão observa-se na fotografia aérea de 1953. Nesta data sua forma, em planta, é ligeiramente côncava. No ano de 1963 a forma é convexa e a sua largura está aumentada aproximadamente em 200 nos setores com maior sedimentação. Na fotografia de 1980, a morfologia é semelhante à do ano de 1963, mas isto não indica uma estabilidade ao longo deste período, pois certamente existiram ciclos menores de avanço e recuo nesses 17 anos. São evidências destes ciclos, as pedras colocadas frente às casas no setor leste da praia, para conter o avanço do mar, sendo que hoje este precário enrocamento está fora do alcance da ação das ondas.

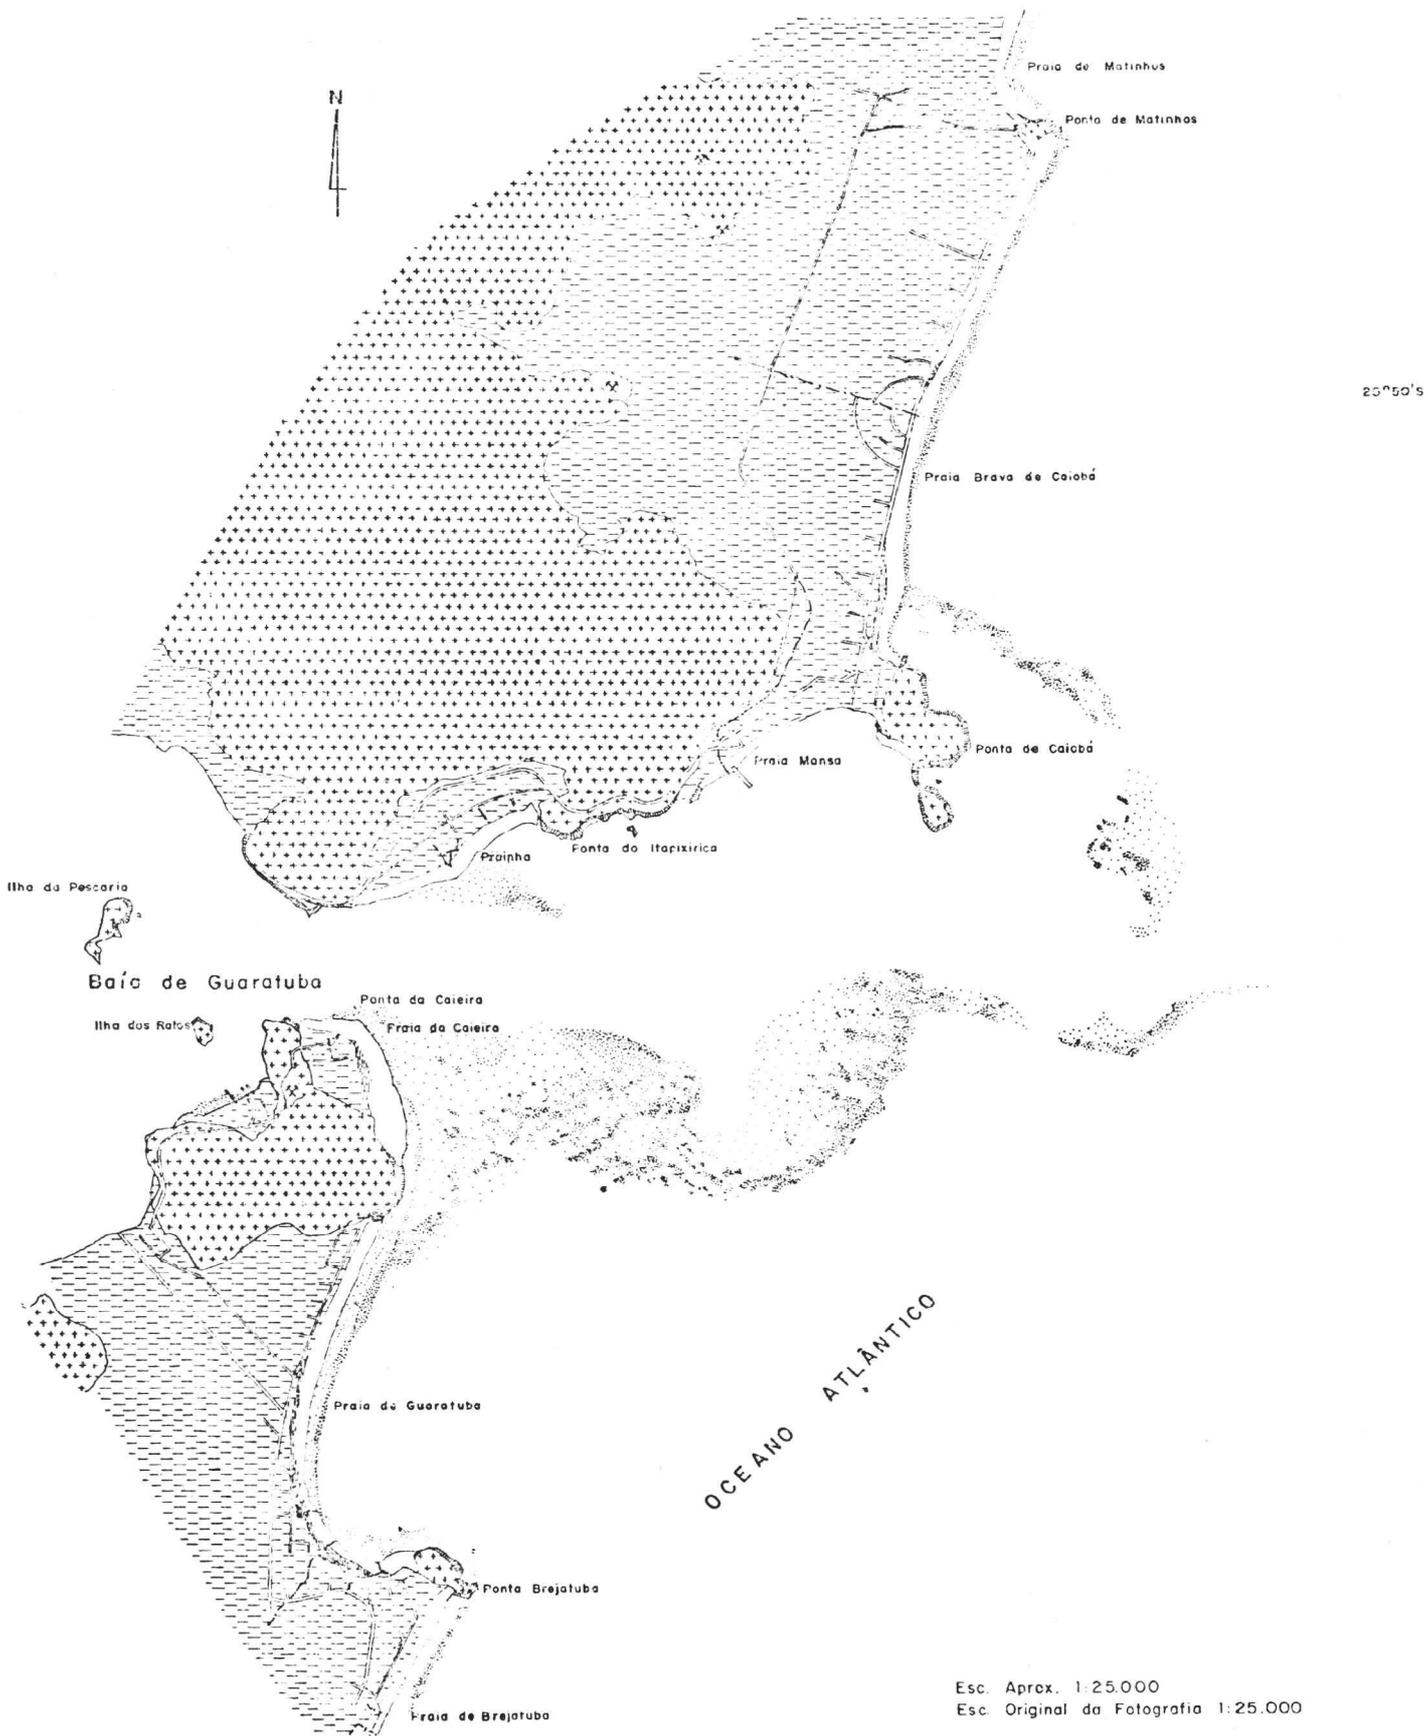
SECRETARIA DE ESTADO DO PLANEJAMENTO  
**IPARDES** INSTITUTO PARANAENSE DE DESENVOLVIMENTO ECONÔMICO E SOCIAL  
 VIABILIDADE DO CONTROLE DE EROSÃO NAS  
 PRAIAS DE CAIOBÁ E GUARATUBA  
 MORFOLOGIA DO LITORAL - 1980  
 CURITIBA - PARANÁ

Como se pode observar na comparação das fotografias dos anos de 1953 e 1980 (mapas 3 e 5), a avenida beira-mar neste setor foi construída sobre a praia. Foram feitos aterros e muros de proteção alterando a dinâmica litoral e impedindo o desenvolvimento dos ciclos descritos. Como consequência, a energia das ondas, que antes se dissipava pela praia, hoje provoca a erosão e o ataque às obras.

Na foto aérea de 1980 os baixios são mais proeminentes e estão deslocados aproximadamente 300 m para o norte, originando deposição de areia neste local da praia e erosão na área ocupada anteriormente (mapa 5).

Nas proximidades da Ponta Brejatuba (Morro do Cristo) observam-se as modificações mais significativa. A fotografia de 1980 mostra um recuo marcado deste setor da praia, em relação à 1963, enquanto que na fotografia de 1953 nota-se uma situação intermediária. Estas fotos parecem indicar a existência de ciclos de erosão-sedimentação (mapas 3, 4 e 5).
