Análise multitemporal da ocupação urbana ao longo do Ribeirão Santo Antônio – Região de Aparecida de Goiânia-GO

Abstract. The Santo Antônio Stream covered several neighborhoods in the Aparecida de Goiânia City and suffers from various anthropogenic uses existing in their surroundings, such as leisure activities, paving, irregular housing among others. The growing urban settlement inadequate and disordered is causing serious problems for the city, not only in relation to socio-economic issue but also with regard to the environment. Another factor that accelerated the urban expansion was the establishment of industrial estates in the region, causing environmental impacts due to removal of vegetation, siltation, erosion and pollution of Santo Antônio Stream. This study presents an analysis and multitemporal approach along the Santo Antônio Stream, making the use of the Google Earth software and proposing to discuss about the uncontrolled urban expansion in the city along its path. Through this research we can say that the losses occurred over the years from 2002 to 2009 are associated with the flawed process of human disturbance. Through the cutouts made in the Google Earth images we

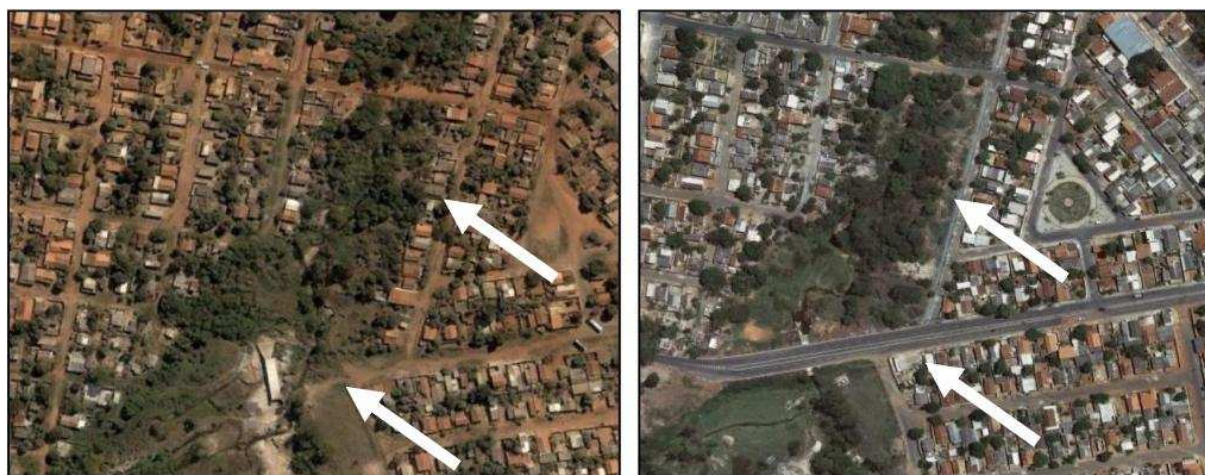
No intervalo de tempo entre o período de 2002 e 2008 é possível visualizar que além do processo de urbanização, houve a implementação de infra-estrutura, bem como a desapropriação de áreas próximas às margens do Ribeirão Santo Antônio, como mostra o trecho em destaque (Figuras 4 e 5).

Figura 04 e 05 - Caracterização do processo de urbanização/infra-estrutura no entorno da Serra das Areias. Imagem do Satélite QuickBird –2002/Imagem do Satélite GeoEye – 2008 (Fonte: Digital Globe).

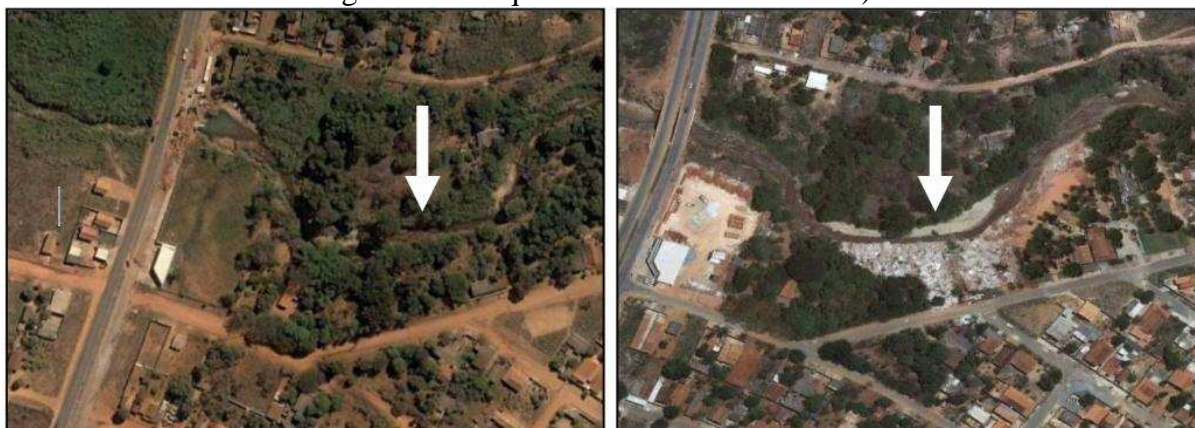
Em função desta análise constata-se, conforme as figuras 6 e 7 o processo de ocupação antrópica bem como a degradação ambiental ao longo das margens do Ribeirão Santo Antônio (acumulo de lixo e entulhos de construções, processos de erosões e tentativas de contenção, desmoronamento das margens e conseqüentemente assoreamentos).

Figuras 06 e 07 - Caracterização do processo de ocupação antrópica - Depósito de lixo e entulhos de construção. Imagem do Satélite QuickBird –2002/Imagem do Satélite GeoEye – 2008 (Fonte: Digital Globe).

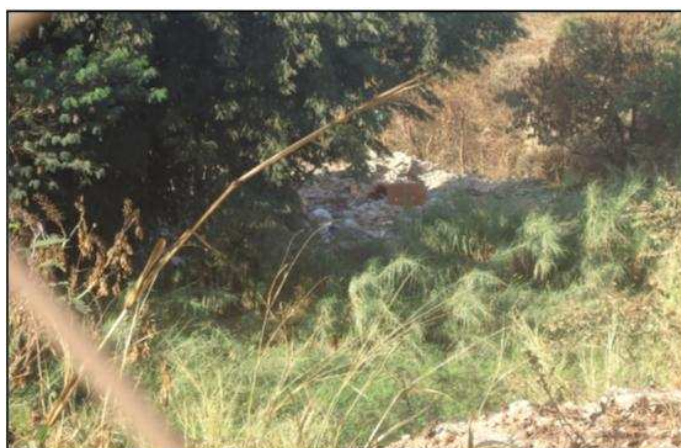
É possível visualizar estes acúmulos através da foto A abaixo:

Foto A – Caracterização do processo de ocupação antrópica - Área utilizada como depósito de lixo e entulhos-Vista local, Julho/2010.

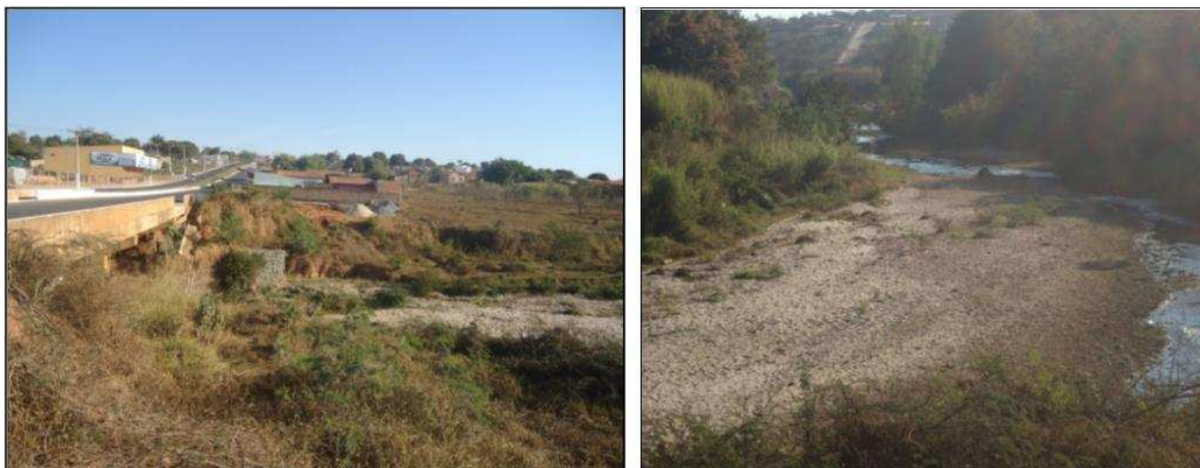
O Ribeirão Santo Antônio encontra-se em um processo erosivo e de assoreamento muito grande. Observa-se a ausência completa de vegetação ciliar promovida pela expansão urbana, caracterizando desta forma o carregamento de material sólido pelas águas das chuvas, conseqüentemente o assoreamento do curso d'água do Ribeirão Santo Antônio (Foto B e C).

Foto B e C – Caracterização do processo de ocupação antrópica – Erosão e assoreamento das margens do Ribeirão Santo Antônio em área urbana (Setor Veiga Jardim).

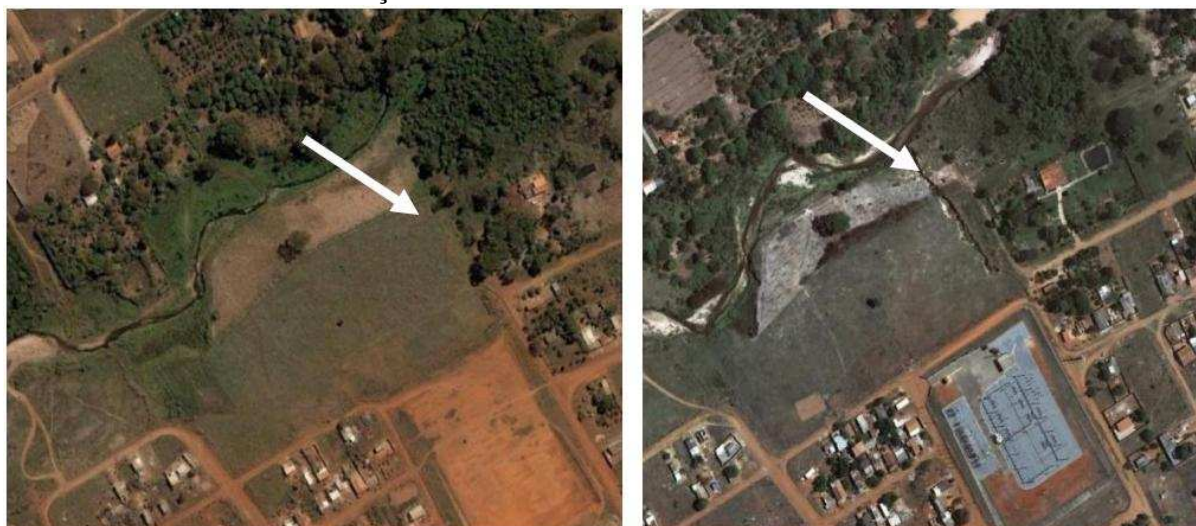
Segundo Salomão (1999), erosão em área urbana promove um série de problemas ambientais decorrentes ao aumento de volume, da velocidade e de concentração do fluxo das águas pluviais, acelerando os processos de ravinamentos e até de voçorocamentos na cidade. As figuras 08 e 09 vem afirmar a evolução de uma ravina que surgiu ao longo dos anos transformando-se em uma voçoroca.

Figuras 08 e 09 – Caracterização do processo de erosão - Imagem do Satélite QuickBird – 2002/Imagem do Satélite GeoEye – 2008 (Fonte: Digital Globe).

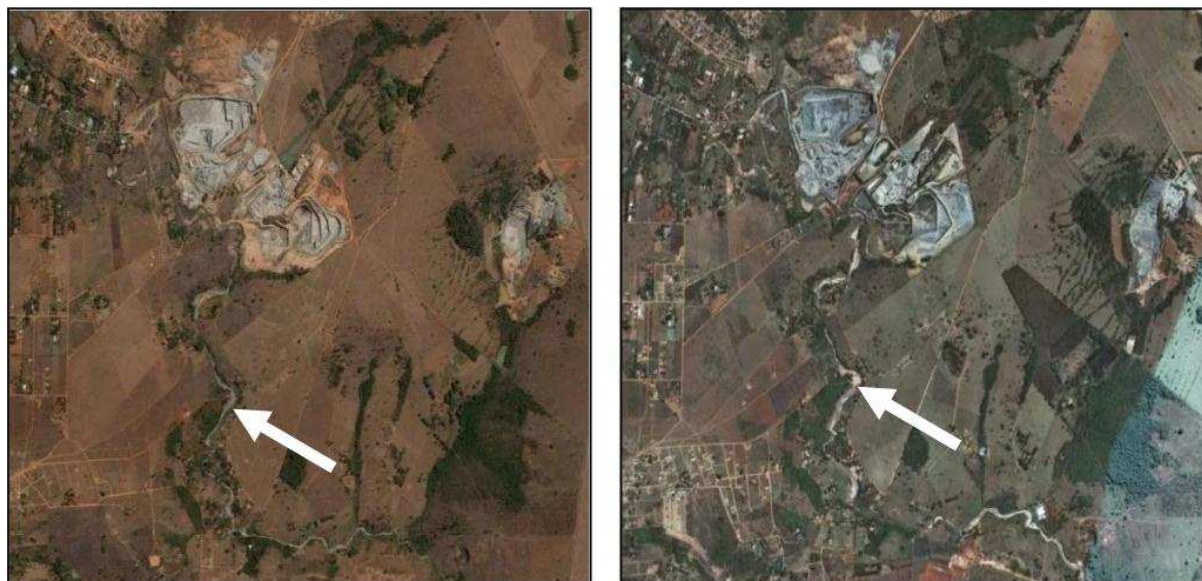
Em paralelo ao processo industrial segue-se a extração industrial realizada pelas pedreiras posicionadas no vale do Ribeirão Santo Antônio, constituindo assim potencial fonte de assoreamentos, poeiras e gases atmosféricos, remoção da vegetação natural, desmatamento poluição da água, entre outros. (Figuras 10 e 11).

Figuras 10 e 11– Caracterização de extração de areia - Imagem do Satélite QuickBird –2002 e Imagem do Satélite GeoEye – 2008 (Fonte: Digital Globe).
